현황 & 문제점

해결책

■ 결론 및 결과

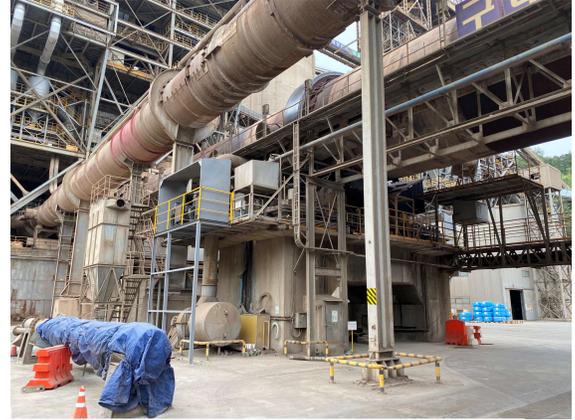
- Kiln 설비의 하절기 시 온도상승으로 인해 설비 가동 정지 발생으로 반복적인 생산 차질 발생
- 고온으로 인한 Metal Bearing 손상
- 잦은 운전정지로 인한 생산차질

- Cooling & Filtration을 동시에 기능하는 System 설치 운전
- 필요 사양
- 고점도에 운전 가능 설비(460cSt)
- Cooling 기능 가능(Δt :3도이상)
- 고형 입자를 제거할 수 있는 정밀여과 필터링
- 미세철마모 입자까지 제거
- Cooling 기능을 선택적 사용 가능

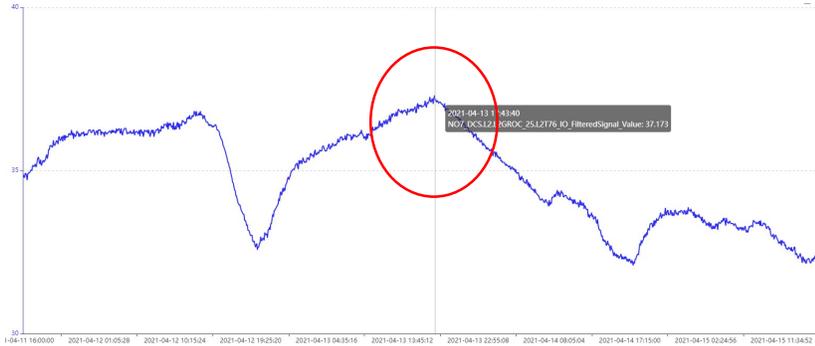
[2021년 4월 13일 17시경 : 37°C]

→ Cooling & Filtration System 설치 후 온도 하락(가동 전/후 약 3~4°C 하락)

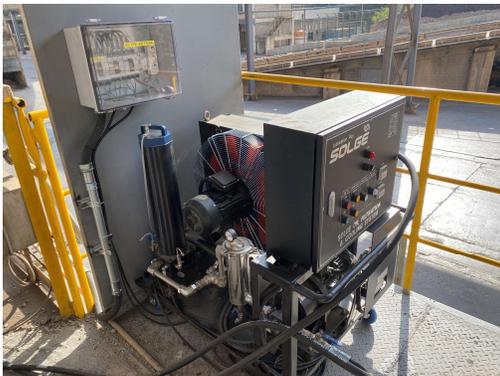
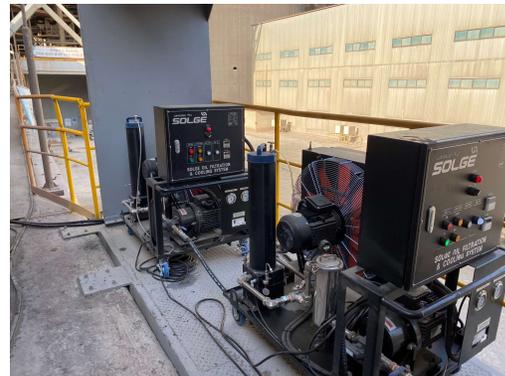
- 가동 정지 횟수 감소(21년: 3회 →22년 : 1회)
- 총 8대 현장 설치 후 성과 확인.
- 2차로 추가 8대 설치 완료
- 3차로 8대 추가 설치 계획

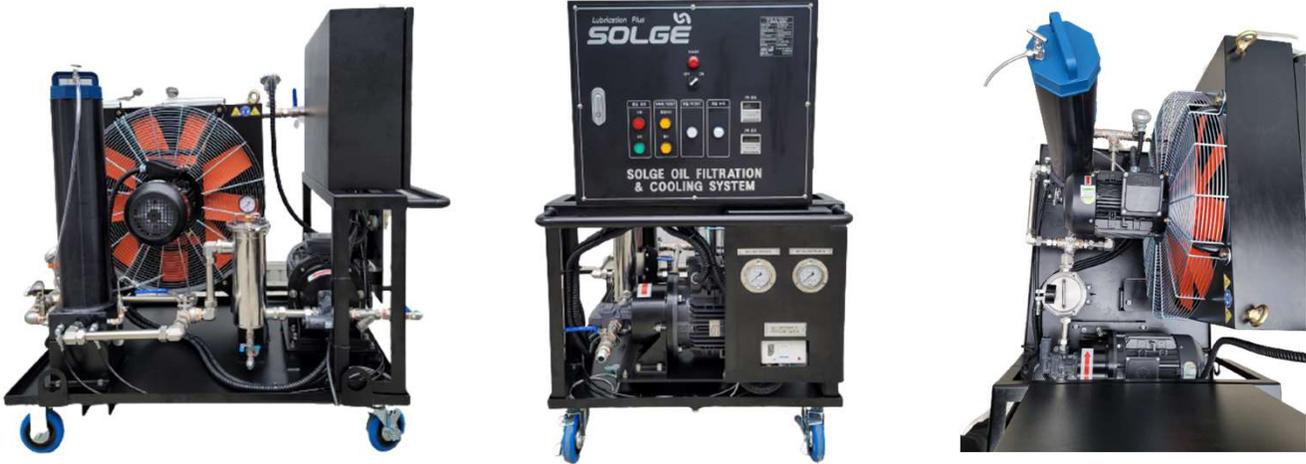
■ 제품 사양

구분	상세	비고
Pump Capacity	8,12,21 LPM	용량 협의 가능
Motor	2.2kw, 220V삼상,6극	전원 사양 협의 가능
Filtering	1'st : 200Mesh + Magnetic Rod 2'nd : 25미크론 정밀여과필터 (베타율 4,000)	필터 여과정도 선택 가능
Cooling Fan	모터 : 2.2kw 220V 삼상 Port Size : PF ½" 최대통과유량 : 350LPM	
안전장치	Leak Sensor 차압 스위치 온도계	
기타	인버터 적용(선택) 이동용 Cast 부착 정밀여과필터 Bypass 가능 All SUS 배관
